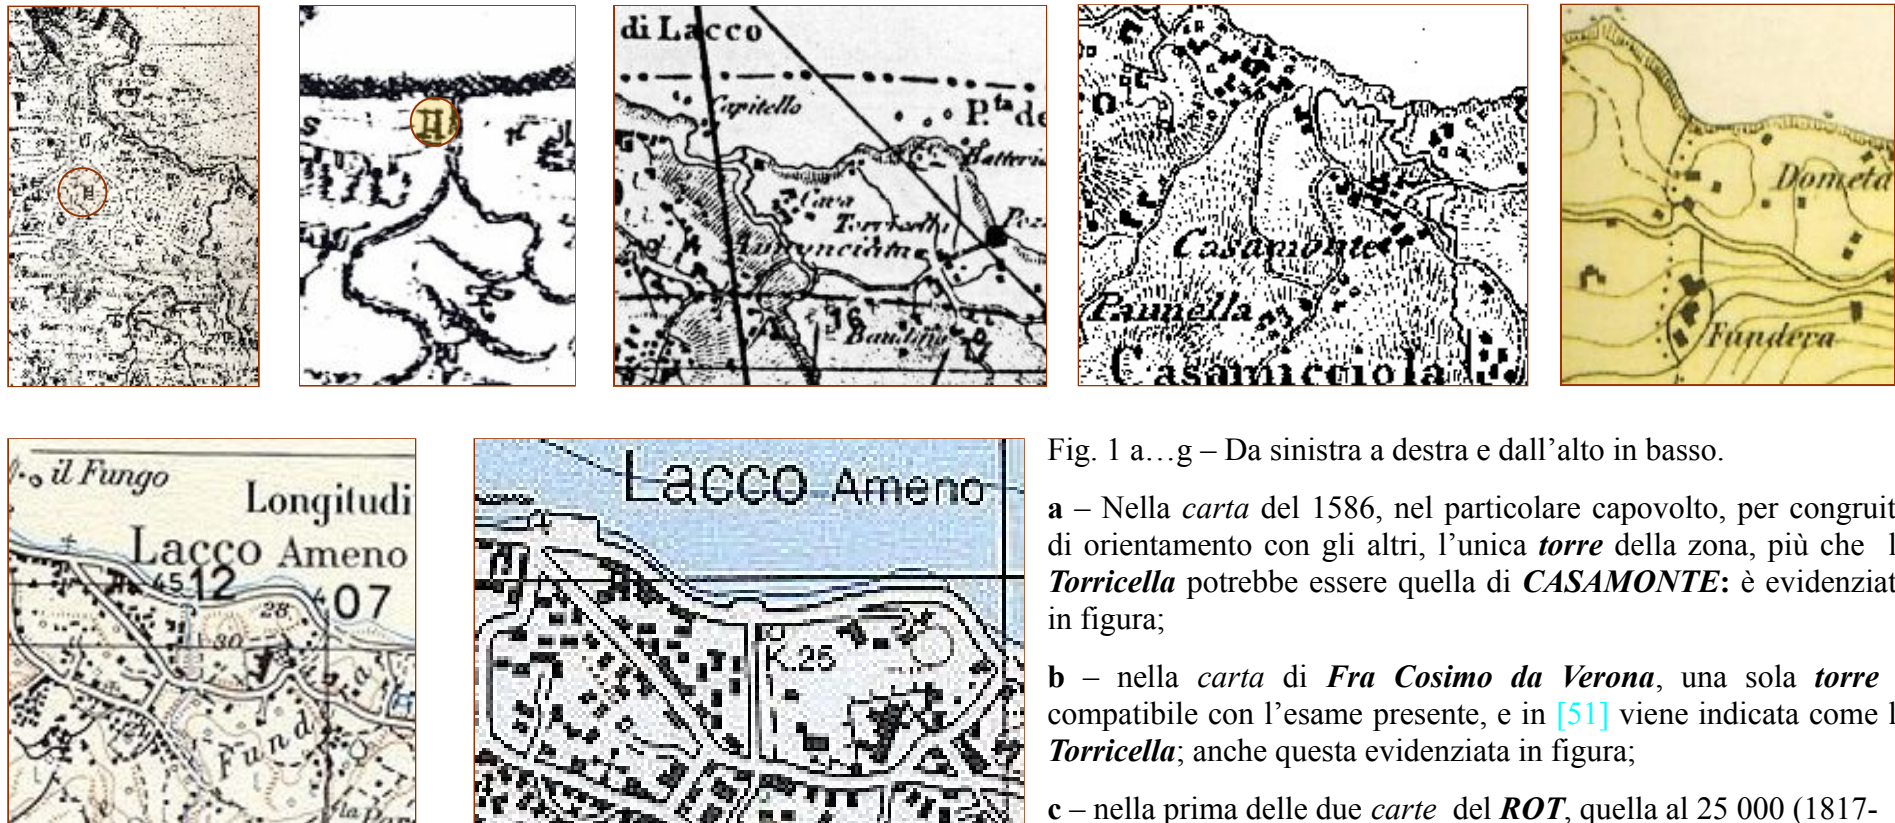
Fig. 1 a...g – Da sinistra a destra e dall’alto in basso.

a – Nella *carta* del 1586, nel particolare capovolto, per congruità di orientamento con gli altri, l’unica *torre* della zona, più che la *Torricella* potrebbe essere quella di *CASAMONTE*: è evidenziata in figura;

b – nella *carta* di *Fra Cosimo da Verona*, una sola *torre* è compatibile con l’esame presente, e in [51] viene indicata come la *Torricella*; anche questa evidenziata in figura;

c – nella prima delle due *carte* del *ROT*, quella al 25 000 (1817-

40), il nominativo della *Torricella* appare esplicitamente; l’evidenziazione mostra un dettaglio di forma apparentemente più rettangolare che tonda;

d – ciò sembra confermato da quella all’80 000, del 1838;

e – nel 1884, per la proposta di piano regolatore per *FORIO* e *CASAMICCIOLA*, nella *carta* al 10 000 allo scopo utilizzata, nonostante la maggiore scala, non è possibile rintracciare né il nominativo né un’indicazione grafica che si riferiscano sicuramente a questo manufatto;

f – nella prima delle due recenti *carte* dell’*IGM*, figura già l’ospedale *RIZZOLI*, ma nulla è indicato a quota 30 m s.l.m.;

g – nella più recente delle *carte* dell’*IGM*, la zona fra la *SS 270* e le vie *IV Novembre* e *Fundera*, è spaccata in due dalla strada, quasi esattamente per meridiano, dalla via che copre l’alveo del torrente visibile nelle precedenti rappresentazioni cartografiche: conseguentemente il *ponte* (V. fig. 2a) è sparito. Si individuano il *RIZZOLI*, la scuola media, la cabina elettrica, ma nessuno degli altri edifici è riconducibile alla *TORRICELLA*, né vi figura un’indicazione di *rudere*.

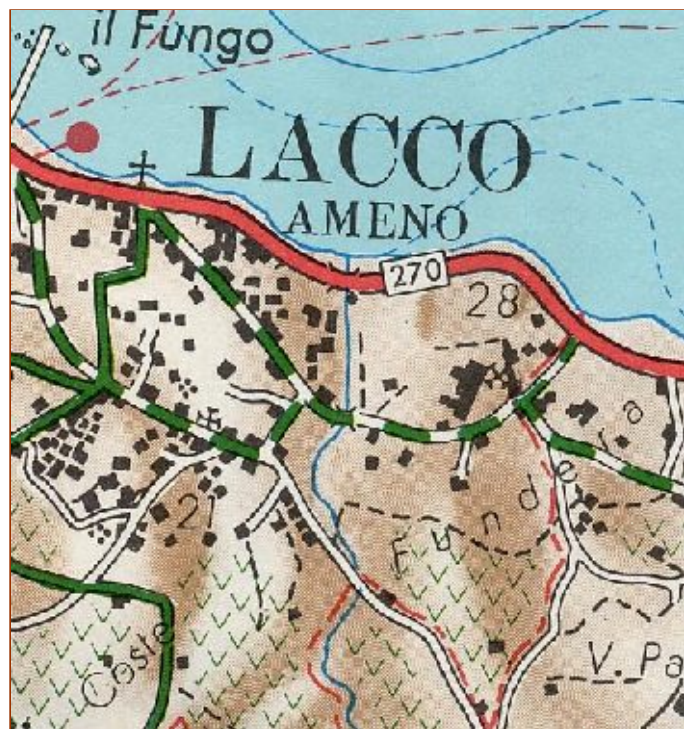
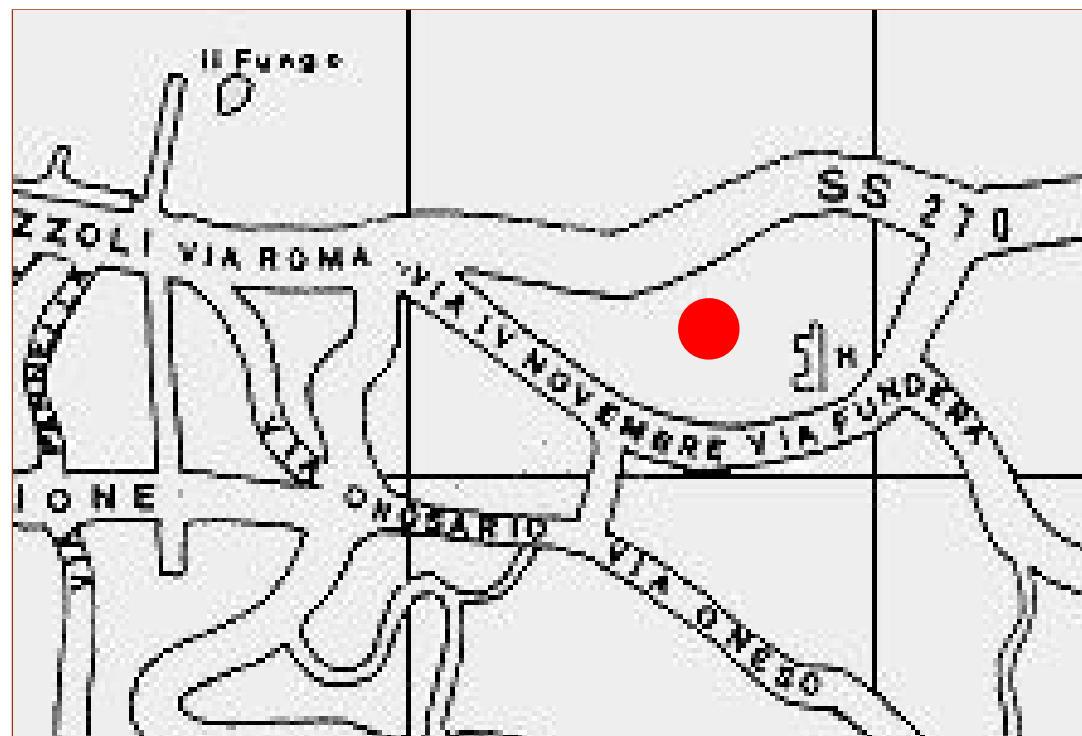
Fig. 2 a, b – Da sinistra a destra: in una carta turistica il *ponte* è chiaramente visibile a cavallo del canalone nel quale scorre l’acqua meteorica.

In b, nel particolare tratto dalla *rete*, sono indicati i nomi delle principali vie della zona: visibile il **RIZZOLI**; la zona della **TORRICELLA** è stata posizionata col cerchio rosso.

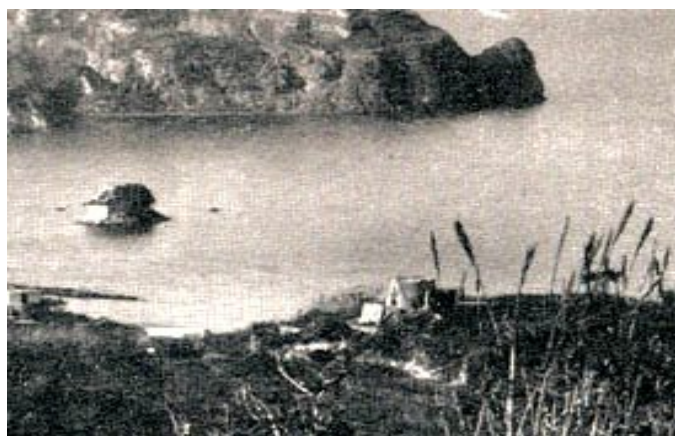
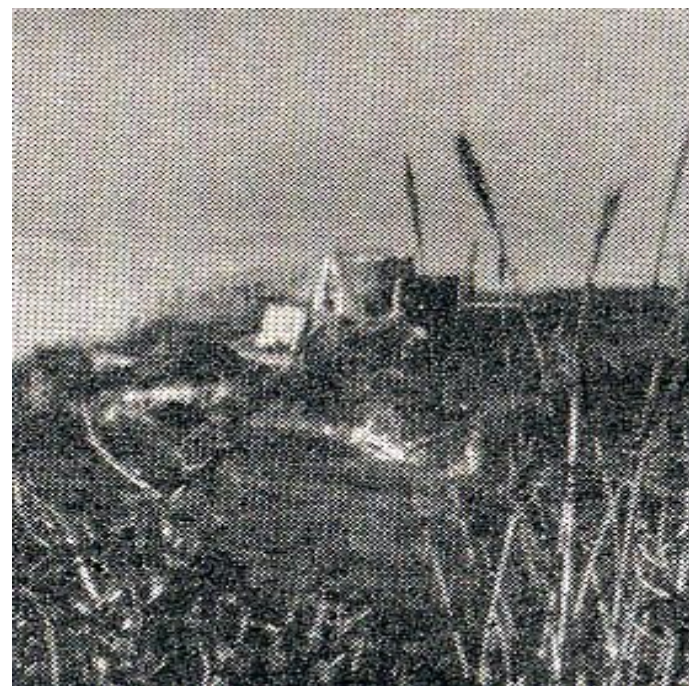
Fig. 3 a, b, c– In alto da [67], un quadro del **DAHL**, con in evidenza, allineata col **Fungo**, si vede, su un modesto rilievo, la **TORRICELLA**. In basso, da [18] p.23, due particolari di una foto di **LEMBO**, nella quale sono visibili i resti della **TORRICELLA**. Poco chiara è una sorta di timpano triangolare che si vede appoggiato alla costruzione.

i – questa ripresa con un modesto zoom, consente di apprezzare appieno la consistenza del manufatto residuo. Confrontando questa immagine con quella ottenuta da **LEMBO** (fig. 3, a quasi $\frac{3}{4}$ di secolo, si può apprezzare il rapido deterioramento di questa costruzione, da tempo *avanzo* per dirla col **D'ASCIA**), nel 1930, quando l'**ALGRANATI** diede alle stampe il suo bel libretto su **ISCHIA** [18].

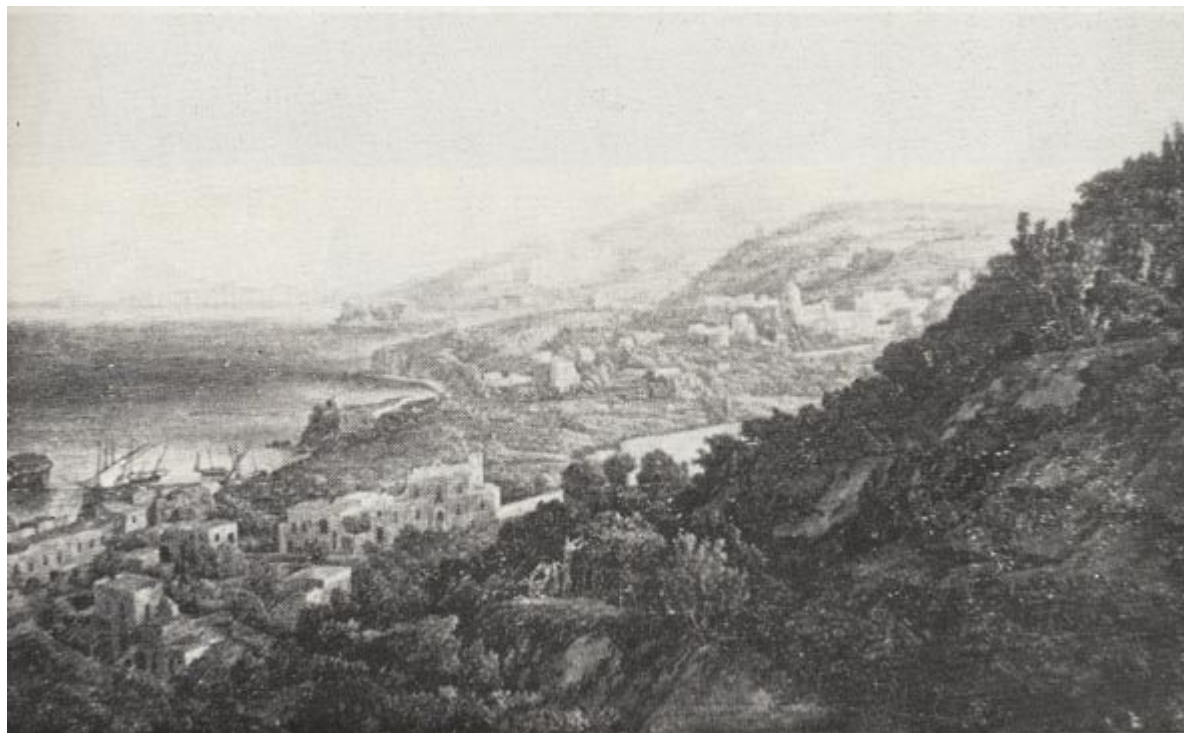
Fig. 3 d – In questa incisione (*Veduta di Lacco dalla loggia di villa Arbusto*, incisione di **J. Ph. HACKERT** (1789- 1792 ?)) [51] fig. 27, è ben visibile la zona della **Fundera**, ma poco chiara risulta la lettura degli edifici sui rilievi vicini, ove, certamente sarebbe visibile la **TORRICELLA**.

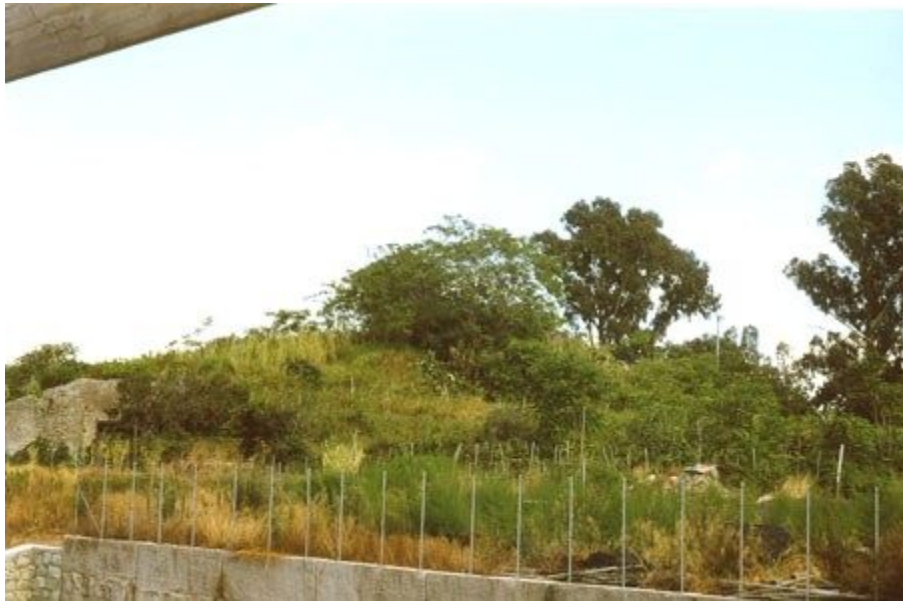
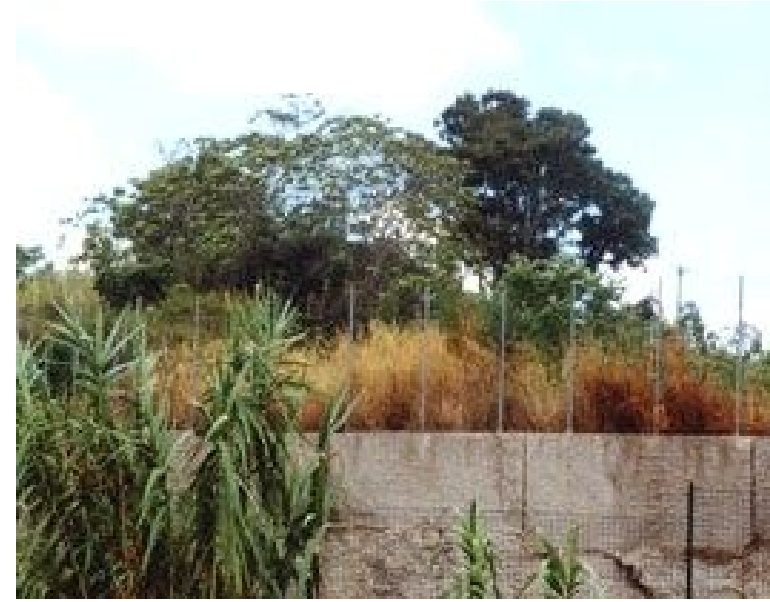
Fig. 4 a, b. – In alto, due immagini della collinetta dalla via che, costeggiandola ad occidente, porta alla **SS 270**: fra alberi e cespugli, della **TORRICELLA**, non si riesce a scorgere una chiara indicazione.

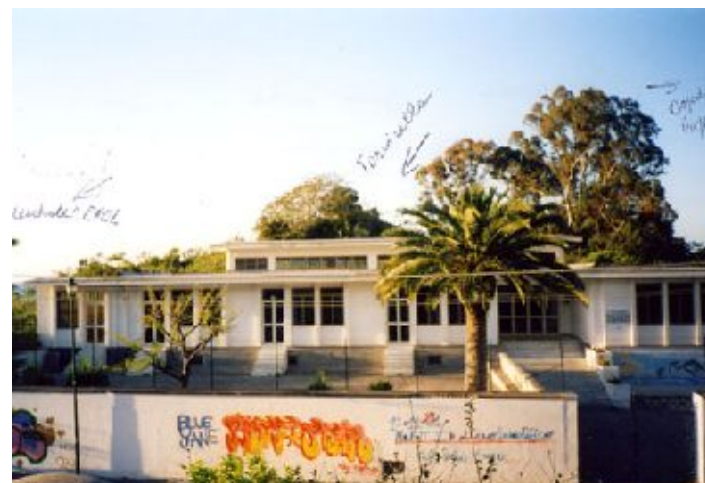
c, d - Spostandosi verso oriente, all'altezza della scuola, le cose migliorano, anche se non molto, come mostrano queste due foto del prof. **SILVESTRI**, da lui cortesemente inviatemi.

Ripresa con un normale obiettivo, la **TORRICELLA** si distingue solo per la freccia che la indica.

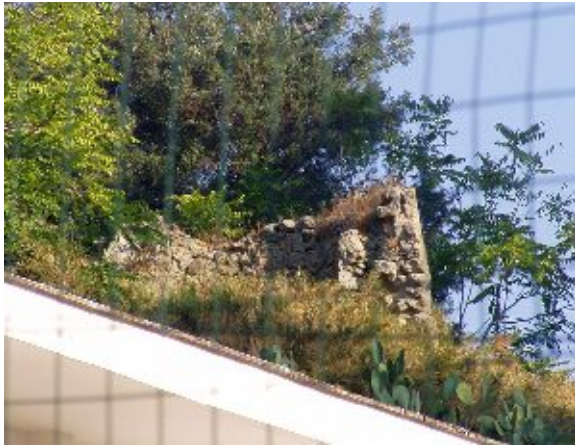
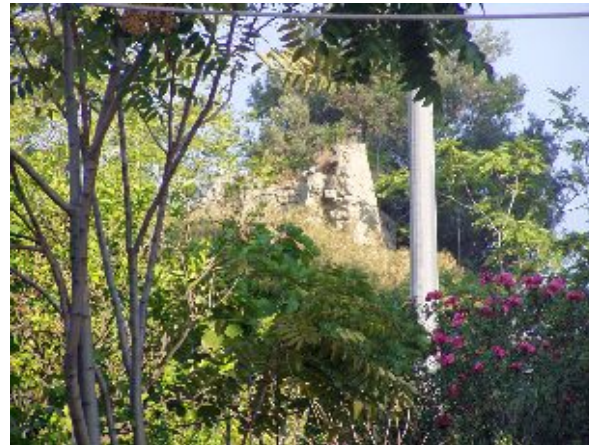
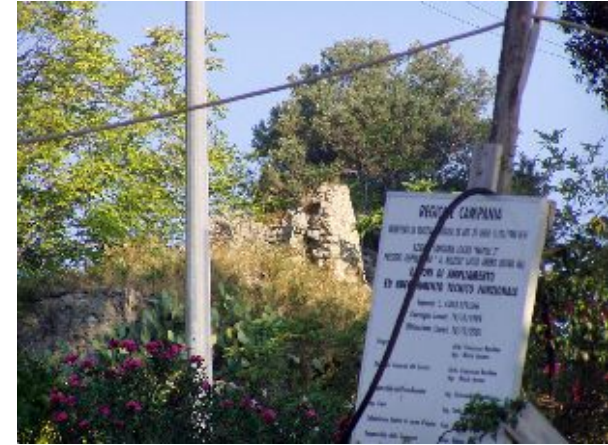
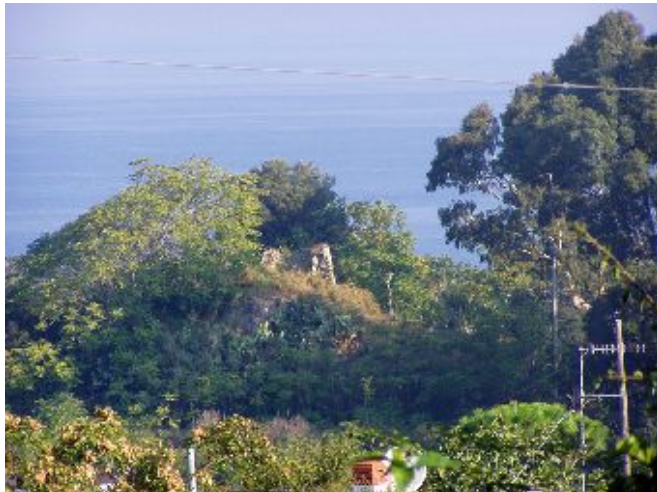
e, f, g – In queste tre immagini del 2003, da sinistra a destra: attraverso la rete di recinzione della scuola; ed infine dalla viuzza che porta ai servizi alle spalle del **RIZZOLI**, con un cartello di lavori dell'**ENEL**, che preoccupa un bel po', e con un modesto zoom, ciò che resta si apprezza distintamente.

h, i – Occorre salire fino all'albergo **PACE**, per cogliere meglio la situazione, ed apprezzare appieno la felice posizione di questo manufatto, del quale appare essersi conservata parte della sola base a **scarpa**, per la metà settentrionale, quella che guarda a mare.

Come si noterà meglio nell'immagine successiva, lo spessore delle pareti della base è veramente considerevole, e la **scarpa** ben pronunciata.

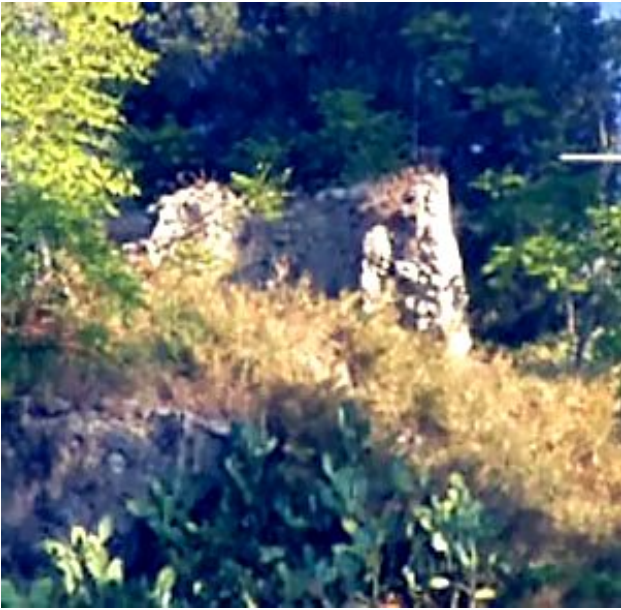
Fig. 5 -Valori approssimati di adimensionali caratteristici del rudere della **TORRICELLA**.

D_s/D_i	0,768
d/D_i	0,375
H/D_i	0,607
d/D_s	0,488
$\text{tg } \alpha$	0,191
α°	10,82
